# S45C 高效率粗銑加工檢討報告

加工材質：S45C

刀具規格：10MM 鎢鋼刀具

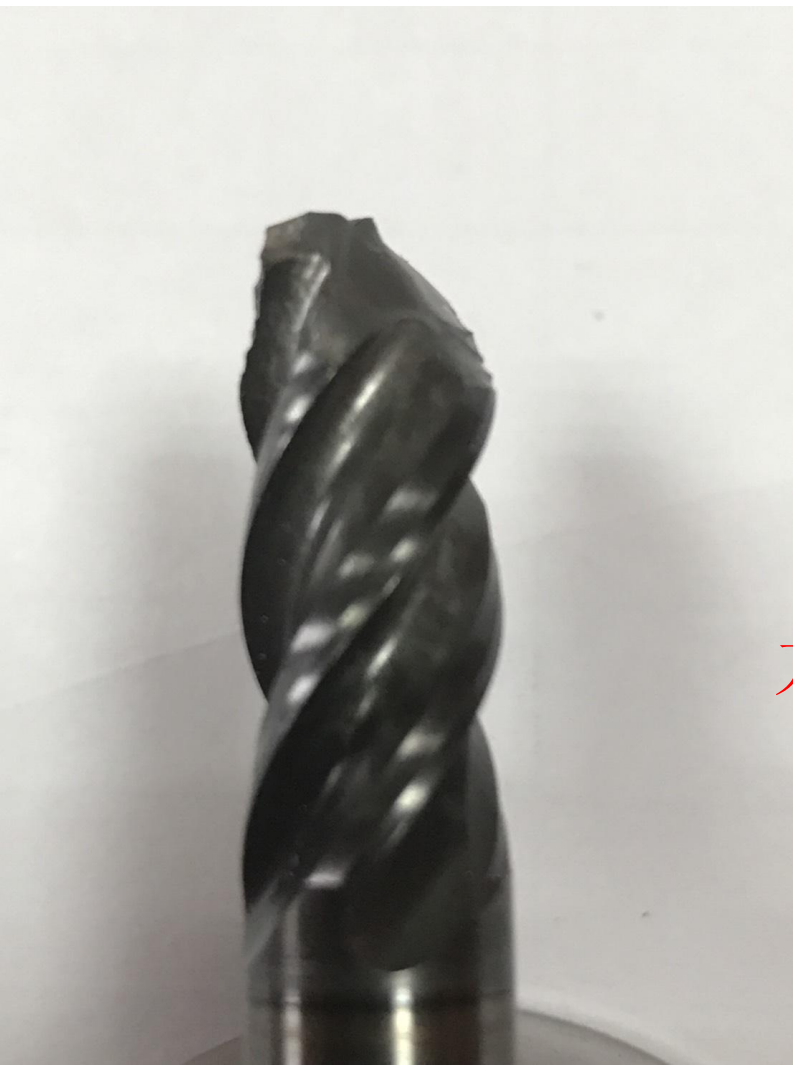
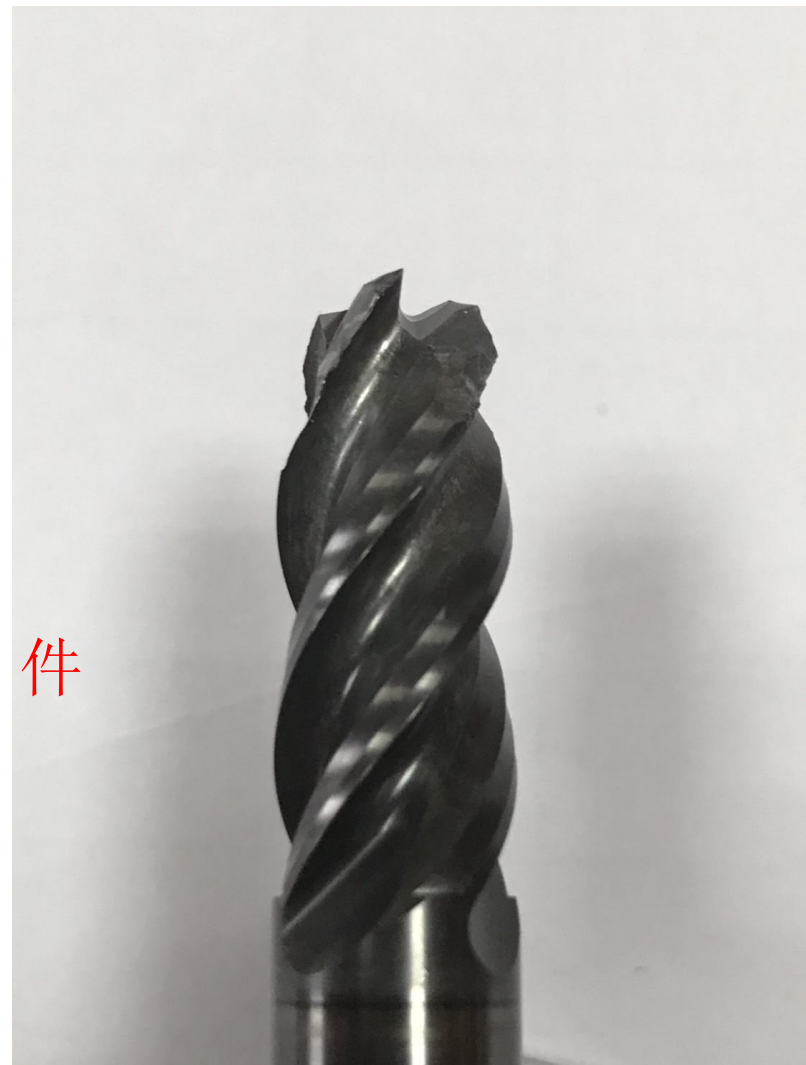
## A type 加工後刀具磨損

刀具測試壽命11.5 件

| 10 mm S45C 高效率粗銑加工 | | |
|---|---|---|
| A type | 11.5 件 | 3.2 件 |

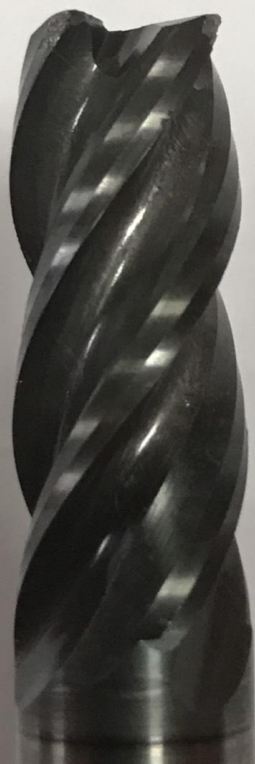
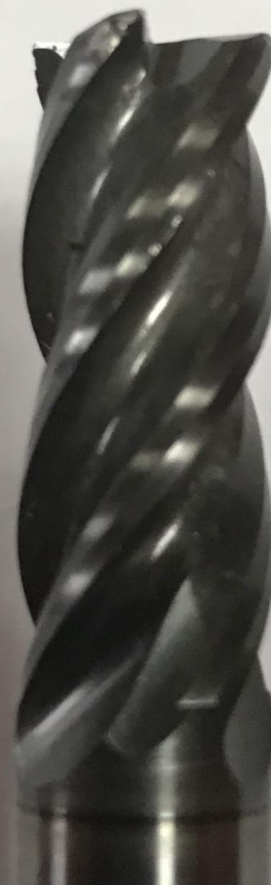
## C type 加工後刀具磨損

刀具測試壽命12 件

| 10 mm S45C 高效率粗銑加工 | | |
|---|---|---|
| C type | 12 件 | 2.6 件 |

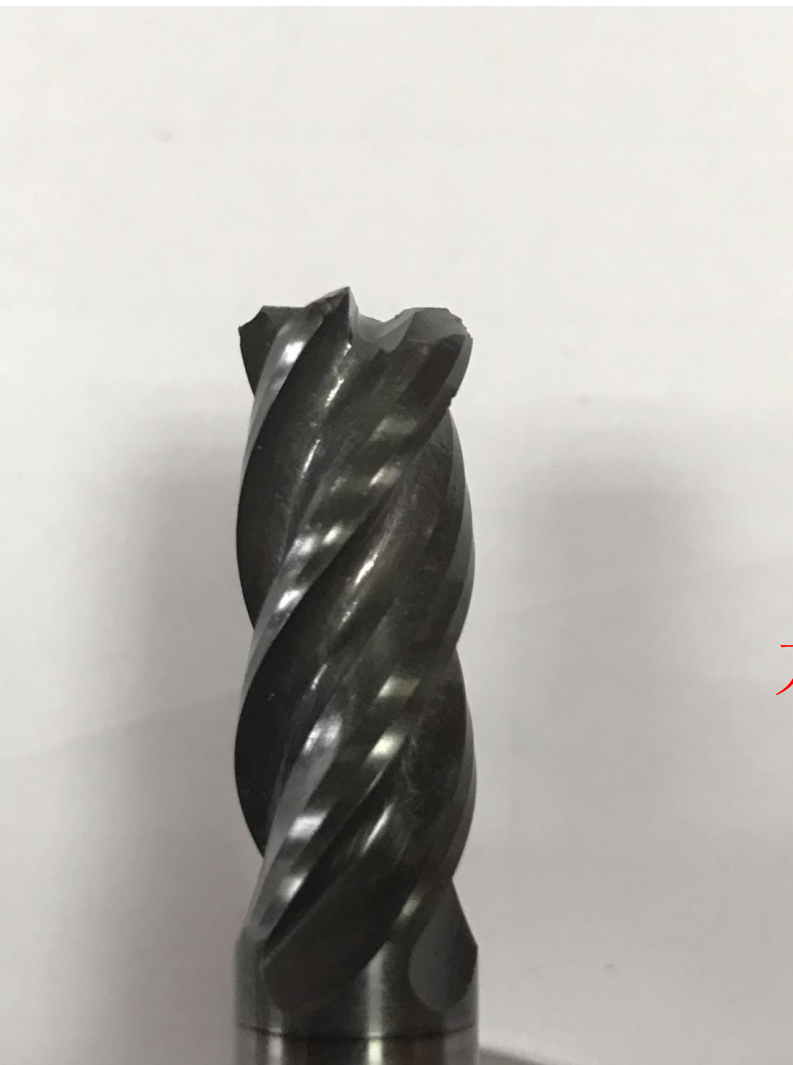
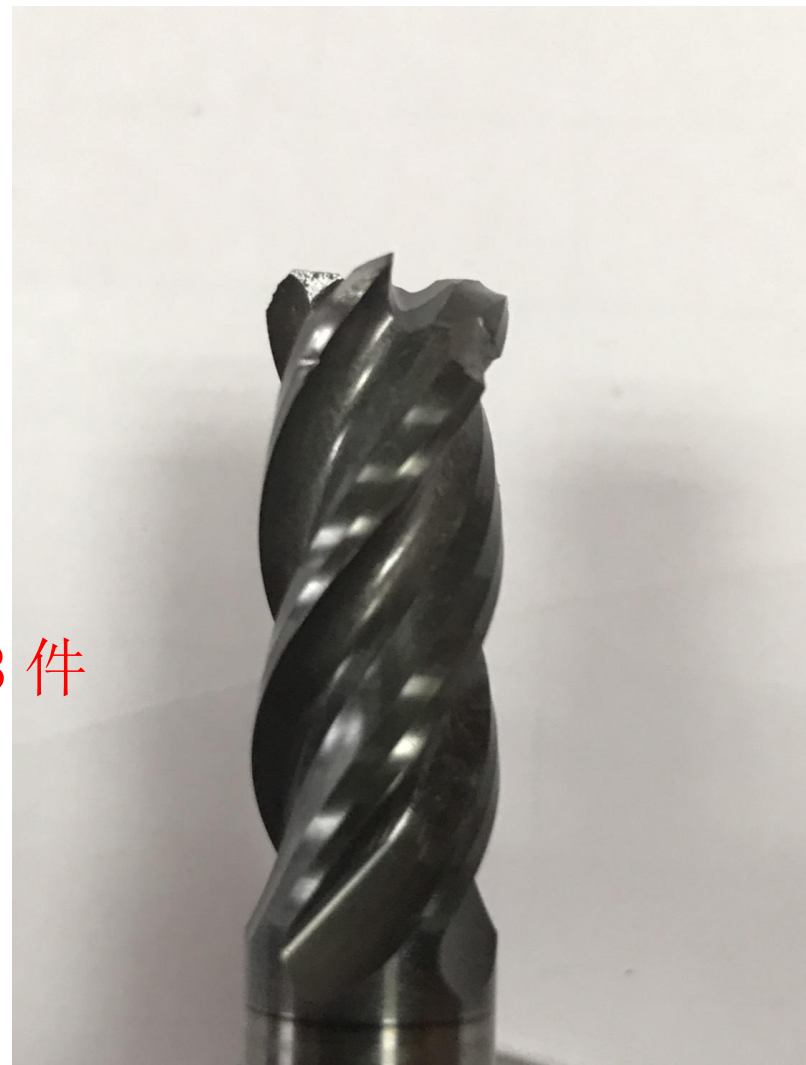
## D type 加工後刀具磨損

刀具測試壽命10.3 件

| 10 mm S45C 高效率粗銑加工 | | |
|---|---|---|
| D type | 10.3 件 | 1.8 件 |

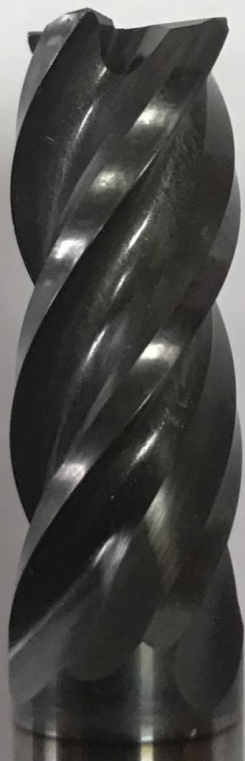
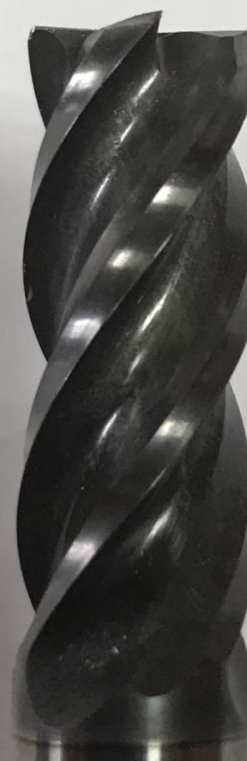
E type 加工後刀具磨損

刀具測試壽命7 件

| 10 mm S45C 高效率粗銑加工 | | |
|---|---|---|
| E type | 7 件 | 4 件 |

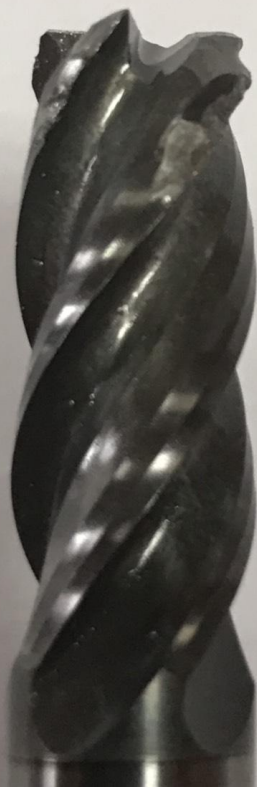
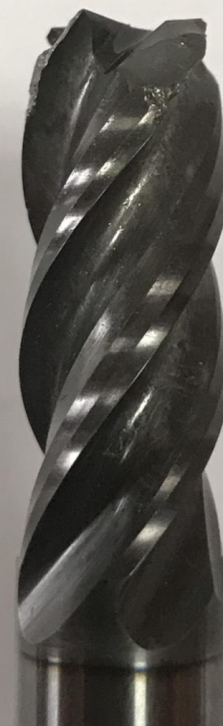
F type 加工後刀具磨損

刀具測試壽命9 件

| 10 mm S45C 高效率粗銑加工 | | |
|---|---|---|
| F type | 9 件 | 2.7 件 |
